# 改善箇所説明図

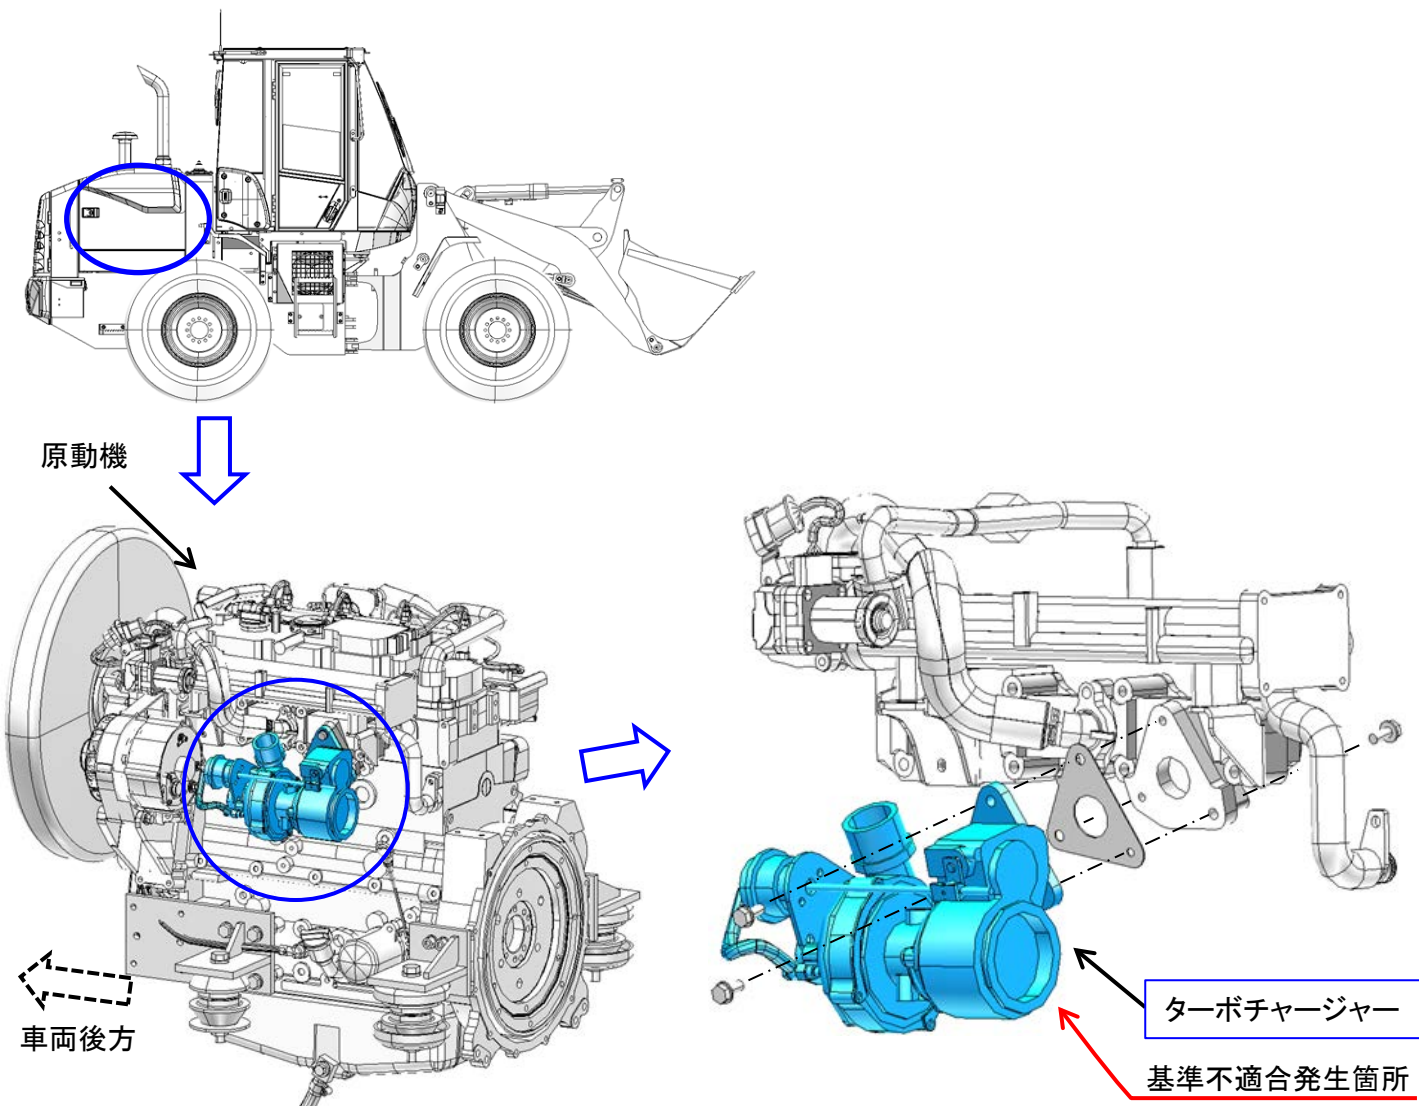
注:   は交換部品を示す。

ターボチャージャー内部のスラストベアリングの形状が不適切なため、エンジン始動時にスラストベアリング部が潤滑不良となり異常摩耗することがある。そのため、ターボチャージャーのシャフトにガタが生じてエンジン出力が低下及び潤滑油が漏れて油圧が低下し、最悪の場合、フェールセーフ制御によりエンジンが再始動できなくなるおそれがある。

改善措置の内容 : 全車両、ターボチャージャーを対策品に交換する。

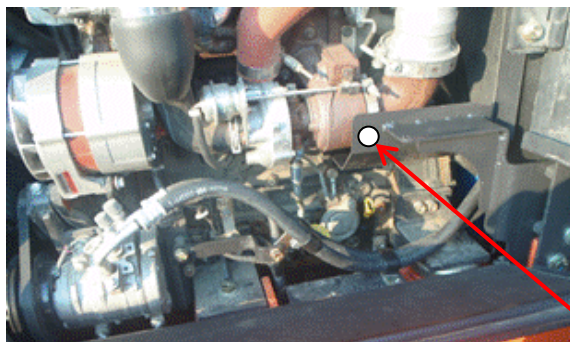
識別:

ブラケットに白色ペンキを塗布する
